再エネ等動向調査(R5.12) トピックス

令和 5 年 3 月に発生した六ヶ所村風力発電所におけるタワー倒壊事故について

1 六ヶ所村風力発電所 1-3 号機 タワー破損事故について(日本風力開発ジョイントファンド株式会社資料より)

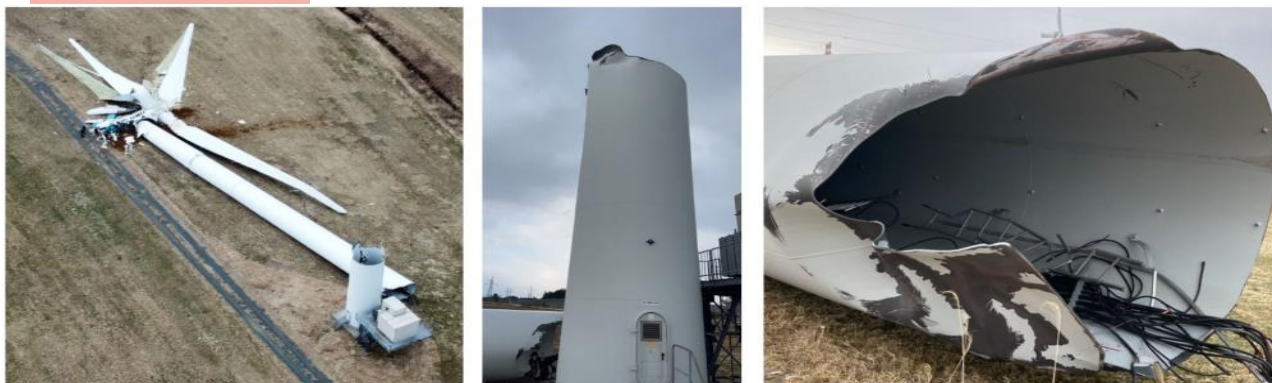
図 1. 事故状況

2023 年 3 月 17 日に六ヶ所村風力発電所 1-3 号機のタワーが破損(タワー途中で折損)した。

損傷した位置は、地上から約 11m 高さの溶接部であり、**事故後の緊急点検の結果、同様の亀裂が同風力発電所の 4-2 号機でも発見**されている(4-2 号機は 9 月に撤去済)。

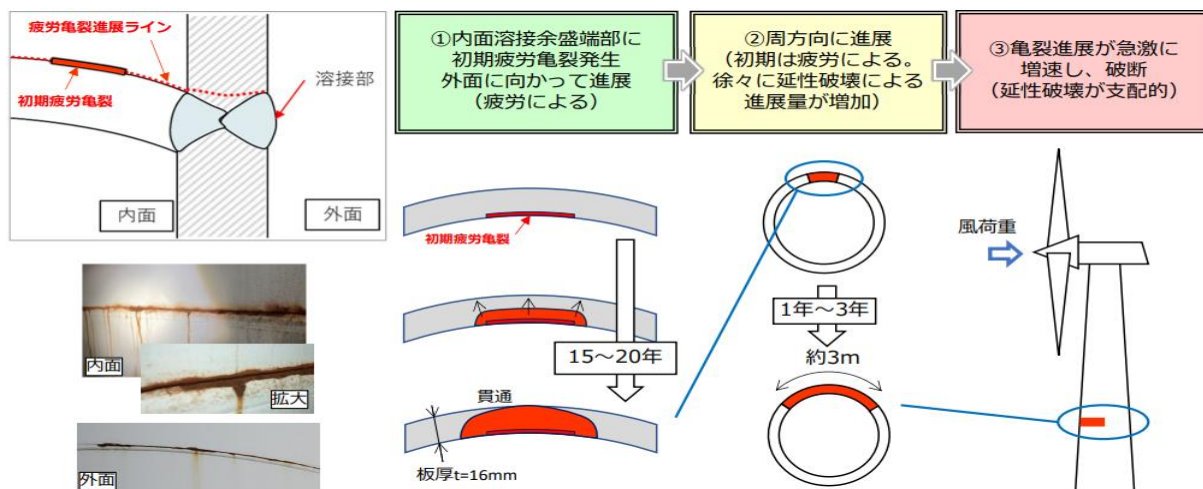
図 2. 倒壊に至るまでの過程

初期疲労亀裂がタワーの内側の溶接余盛端部に発生し、当該風車のタワーに作用する繰り返しの風荷重によって、疲労亀裂が進展したため強度が低下し、最終的には瞬間的な風荷重に耐えられずに座屈し、倒壊したと推定される。

板厚差異部の主風向側にあった製造時の食い違い段差による応力の増加

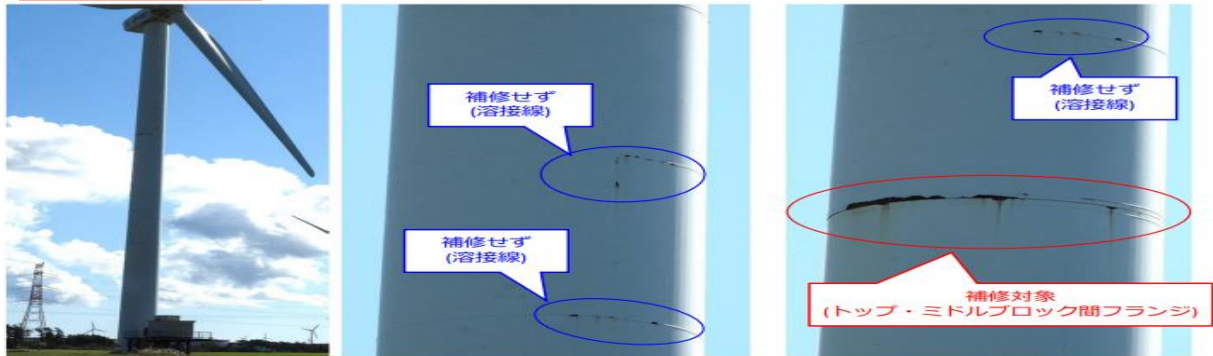
図 3. 1-3 号機 タワー外観点検記録写真 (2021.9.21)

- ・事故機のタワー外面は、フランジ継手部(図 3 赤丸部)に多く発錆があり、その部分は塗装補修を行ったが、錆の少ない溶接線部分(図 3 青丸部分)については、注意が疎かになっていた(塗装補修は実施せず)。
- ・また、内面溶接線部に関しては、フランジの溶接線部以外の溶接線に亀裂が発生することは想定していなかったため定期点検時にチェックすることになっていなかった。
- ・そのため、少なくとも 1 年~3 年前には貫通亀裂が発生し、発錆があったと推定されているが、その亀裂、発錆を見落とししていたと推定している。
